# 熊本県球磨村 令和2年7月豪雨災害

## 記憶と検証

# 令和2年7月豪雨災害 記憶と検証

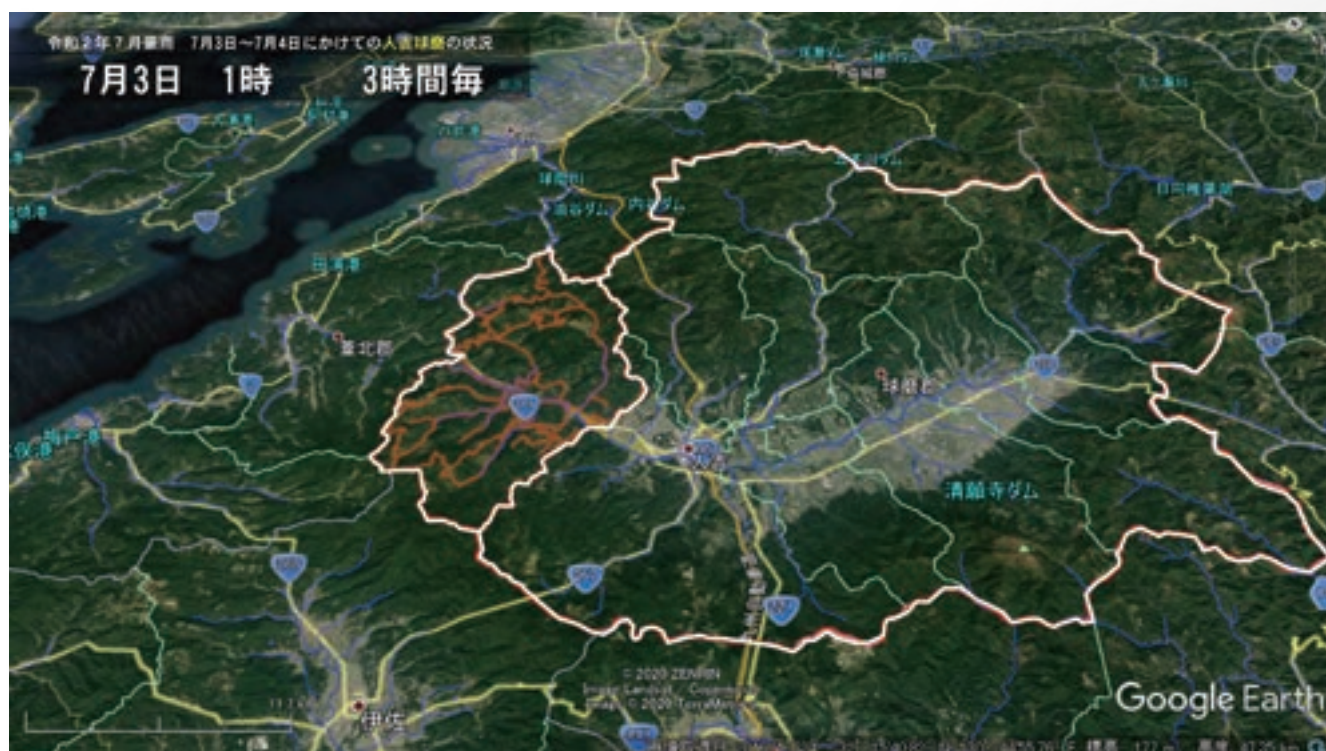
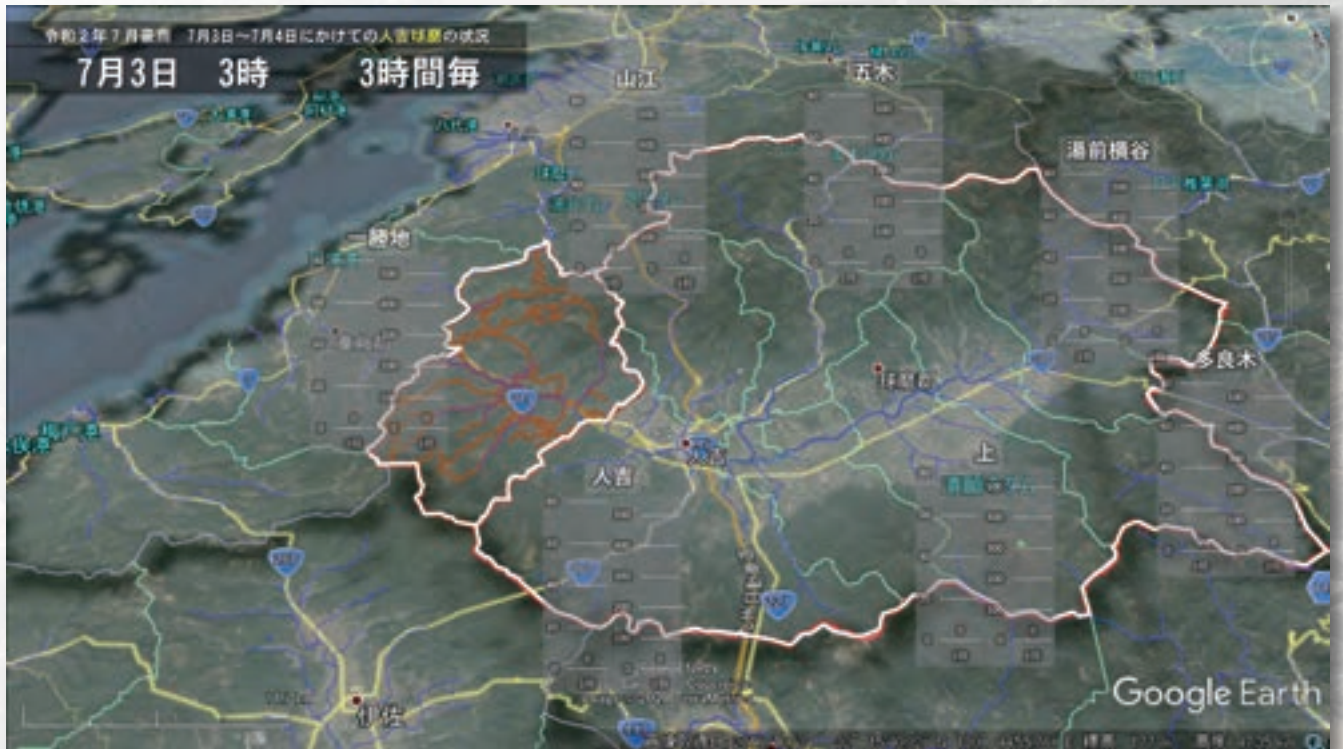
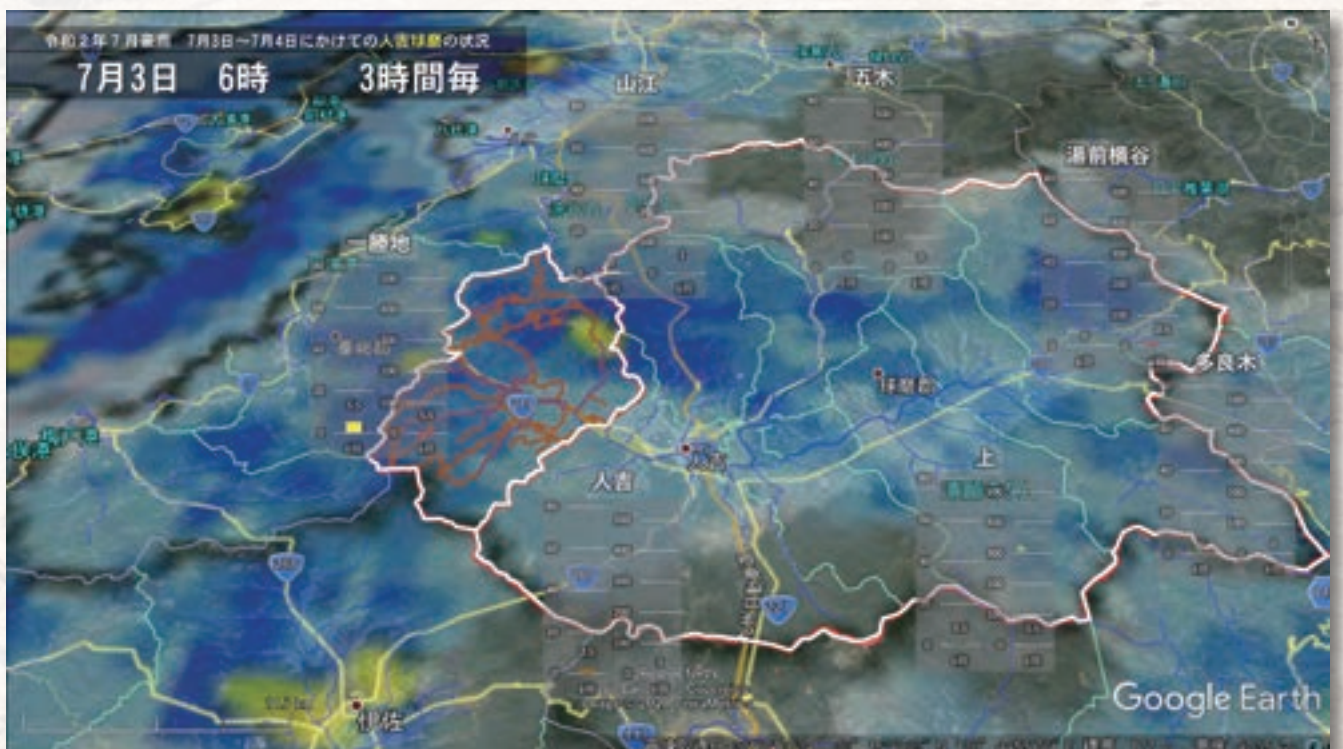
アメダス総降水量の分布図(7月3日～4日)

この大雨で1時間降水量では牛深（天草市）の98.0ミリを含む2地点、3時間降水量では牛深（天草市）の205.5ミリを含む7地点、6時間降水量では田浦（芦北町）の325.5ミリを含む9地点、12時間降水量では水俣（水俣市）の415.0ミリを含む9地点、24時間降水量では湯前横谷（湯前町）の489.5ミリを含む7地点、48時間降水量では多良木（多良木町）の418.5ミリが観測史上1位の値を更新した。
