## 球磨川流域の復旧・復興に向けた取組み Vol.7

## 球磨川水系緊急治水対策プロジェクトの進捗状況について

## 護岸等の災害復旧状況について

## 令和2年7月豪雨で被災した排水施設の本復旧が完了しました

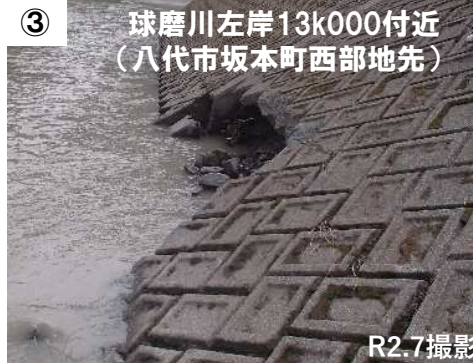
### 【被災状況】

- 護岸等の被災箇所のうち、緊急性の高い18箇所の被災箇所については本復旧が概ね完了。
- 残りの箇所（高水敷の被災等）については応急復旧を完了し、令和3年度中に全29箇所の本復旧完了を目指す。

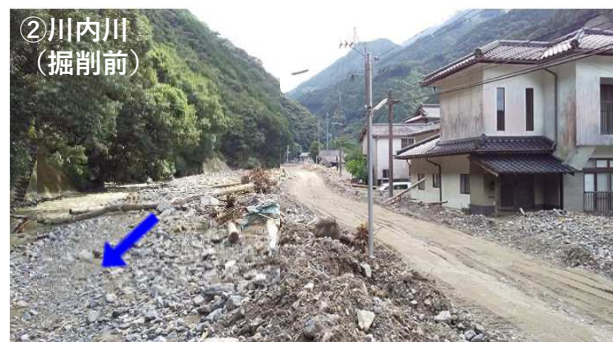
【施工前状況】

- 権限代行9河川については、令和3年5月末までに約20万m<sup>3</sup>の土砂掘削を完了。
- 護岸等の被災施設の復旧については、約140箇所の全箇所に着手し、令和3年度中の本復旧完成を目指す。

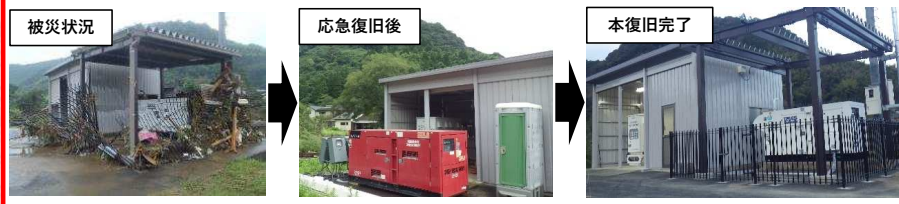
### ●舟戸排水施設（球磨川右岸52.6k付近）

令和2年豪雨により被災した球磨川の4排水施設について、令和2年8月31日までに応急復旧（仮設ポンプ、発電機設置）が完了し従前の排水機能を確保していたが、令和3年12月をもって本復旧が完了。

- 令和2年7月豪雨により球磨川の4排水施設（九日町排水機場、今村排水施設、渡排水施設、舟戸排水施設）が浸水により機能停止。
- 令和2年8月31日までに応急復旧（仮設ポンプ、発電機設置）が完了し従前の排水機能を確保。
- 九日町排水機場においては、令和2年9月6日出水、令和3年5月29日出水時に稼動して排水を実施。
- 今村、渡、舟戸排水施設については、令和3年8月13日出水時に稼動して排水を実施。
- 令和3年12月をもって4排水施設の本復旧が完了。

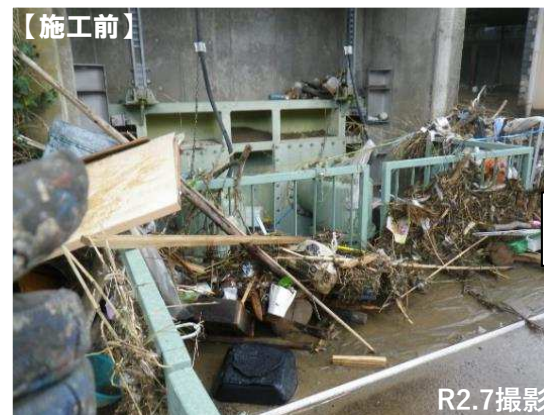
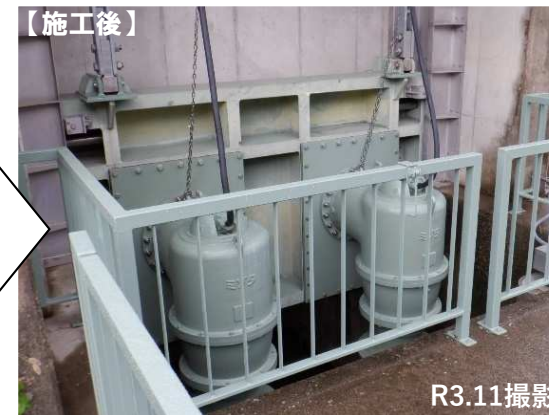
## ○川内川排水機場（球磨郡球磨村大字神瀬地先）

浸水等により故障した排水ポンプや操作盤等の機械・電気設備の更新・分解整備等

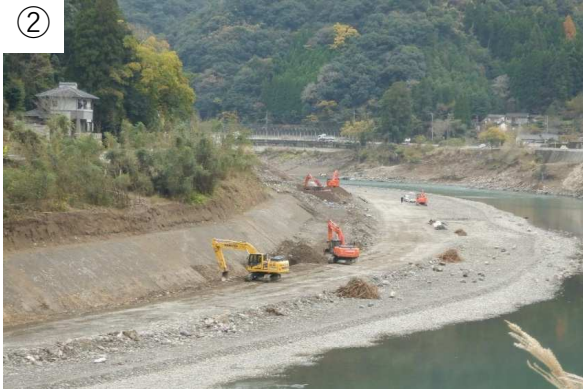
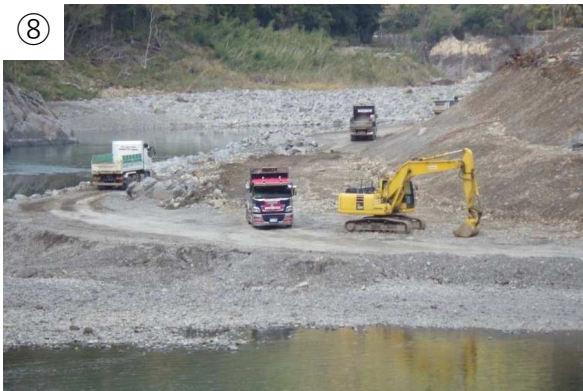
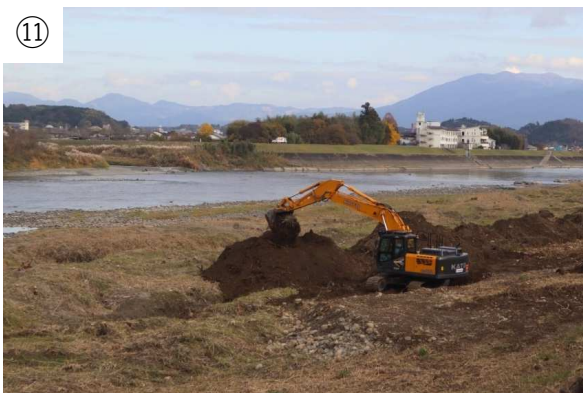
- 出水期前までに予定していた約70万 $\text{m}^3$ の掘削が令和3年5月末までに完了。
- 引き続き、球磨川河道内の掘削を行っており、令和3年11月末現在約37万 $\text{m}^3$ を撤去。
